INVENTARIO DE ARQUITECTURA DEFENSIVA EN CANTABRIA

FICHA DEL ELEMENTO

Identificador	013.002	Municipio	Cabezón de Liébana		
Denominación principal	Torre de Valderodias	Situación	San Andrés		
Denominación alternativa		Coordenadas UTM X	375178	Y	4775090
Tipología	Torre	Época	Baja Edad Media		
Estado actual	Arqueológico

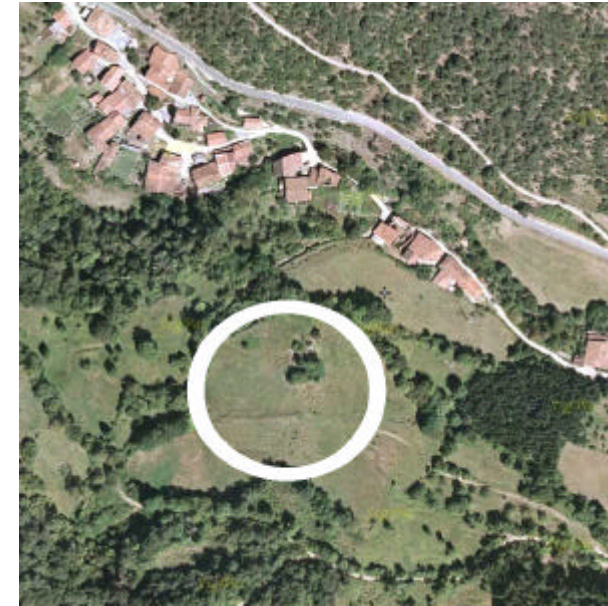
Vista ubicación

Se trata de los vestigios de una torre. Únicamente conserva los arranques de los muros. El paramento septentrional se encuentra parcialmente desmantelado. La planta del edificio tiene una longitud interior de 6,8 m (N-S) por 6,5 m (E-W).

INTERPRETACIÓN TERRITORIAL. Se localiza a media ladera, muy por encima del caserío del pueblo de San Andrés, en el topónimo de "La Torre". En su entorno se reconocen un paleo-paisaje compuesto por terrazas de cultivo, síntoma de una vieja mies. No es un lugar geo-estratégico. En las proximidades se localiza una fuente y una ermita bajo la advocación de Santa Marina.

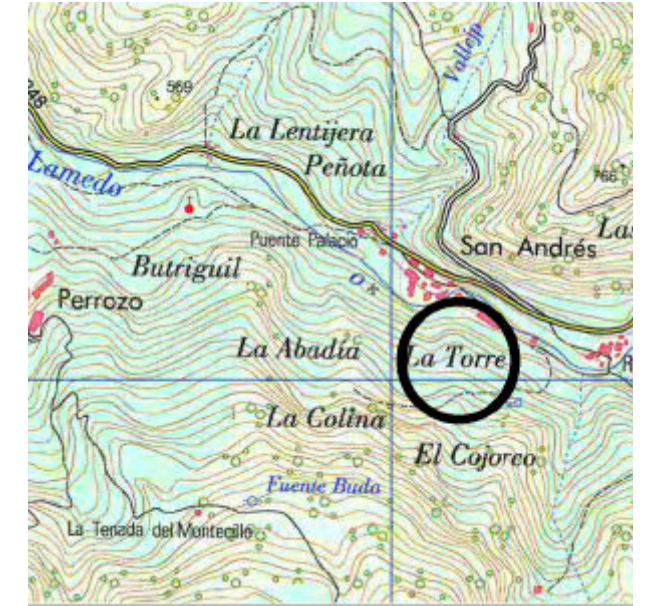
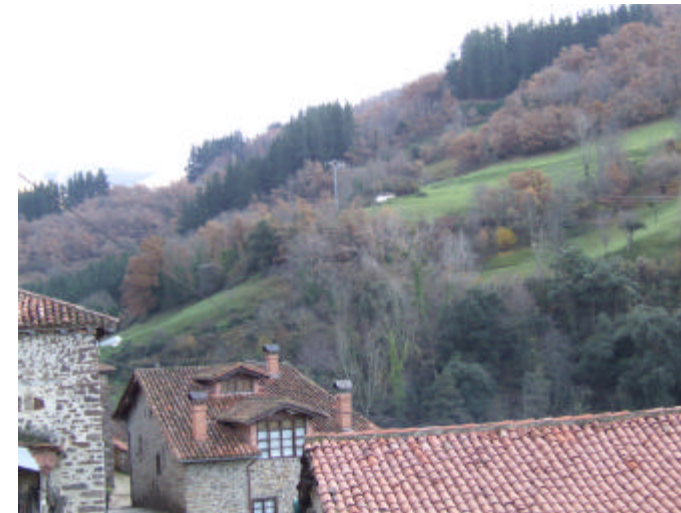
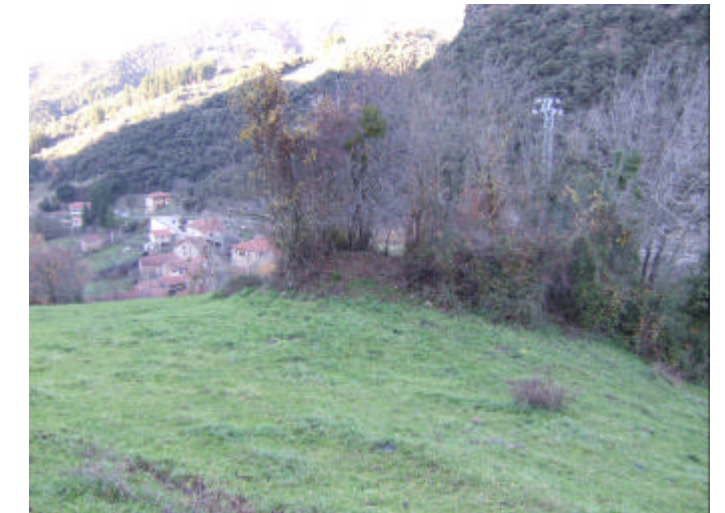
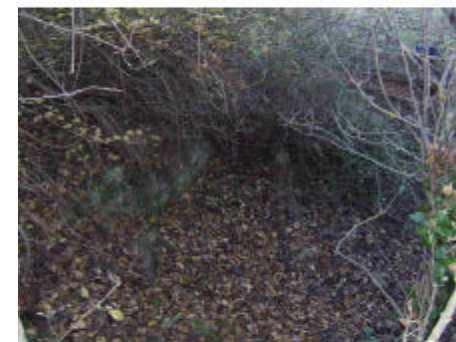
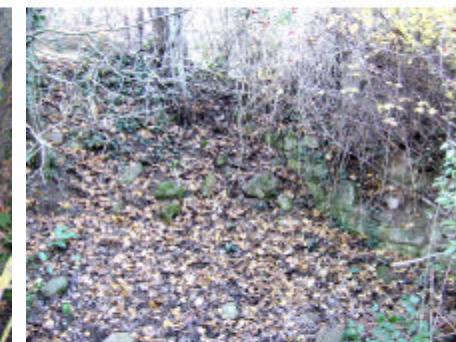
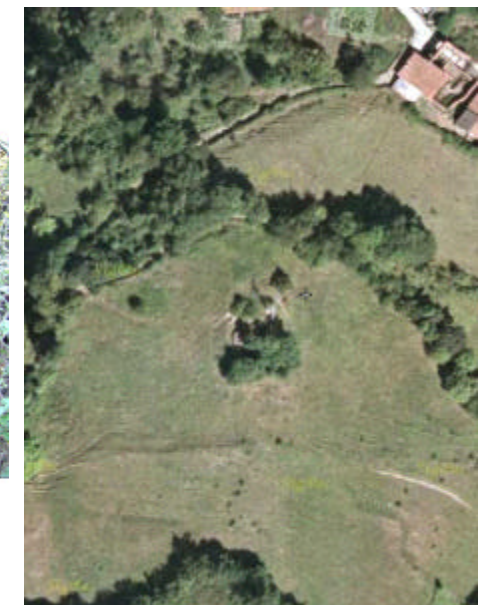
Vista detalle

FÁBRICAS Y MUROS: El grosor del muro contra-terreno (muro meridional) es de 1,6 m. El muro se confecciona con piedra de mampostería con argamasa de mortero de cal.

TRANSFORMACIONES EXPERIMENTADAS. Se encuentra en un estado de ruina. Afectada parcialmente por la construcción de un depósito de aguas para el pueblo de San Andrés.
