# INVENTARIO DE ARQUITECTURA DEFENSIVA EN CANTABRIA

## I. EDAD MEDIA - SIGLO XVI

Identificador	015.003	Municipio	Camaleño		
Denominación principal	Torre de Enterría	Situación	Enterría		
Denominación alternativa		Coordenadas UTM X	359568	Y	4776662
Tipología	Torre defensiva	Época	Baja Edad Media		
Estado actual	Presenta amenaza de ruina

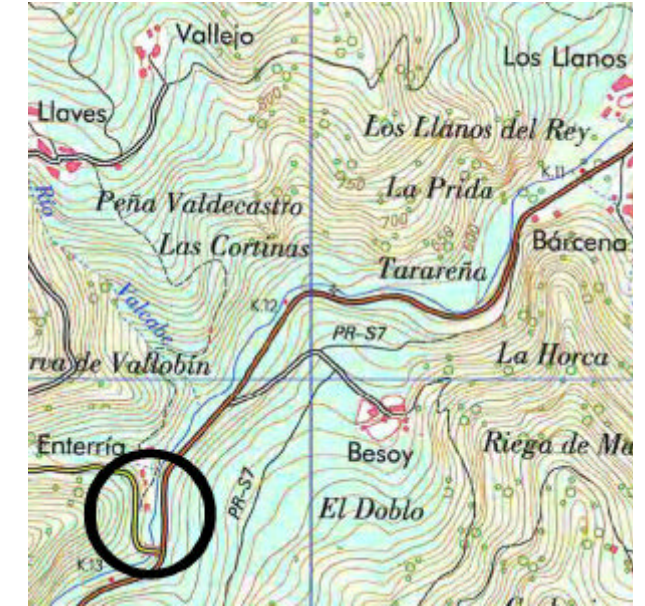
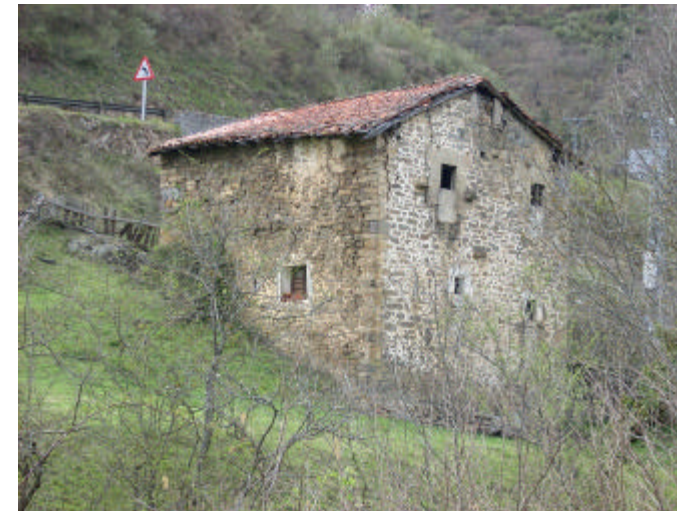
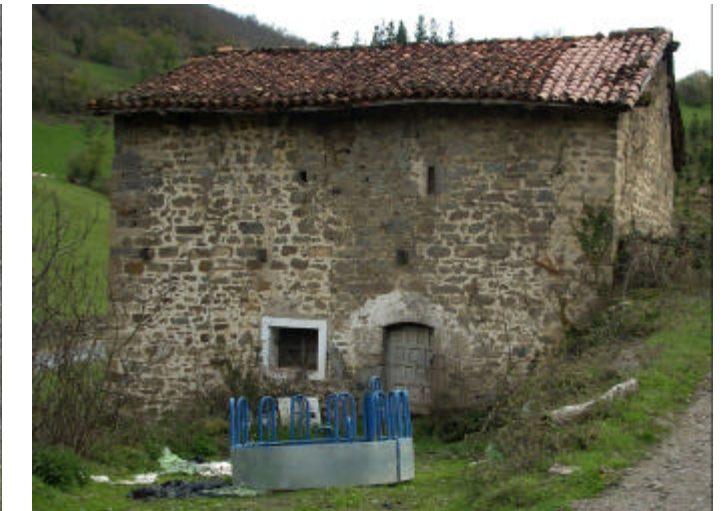
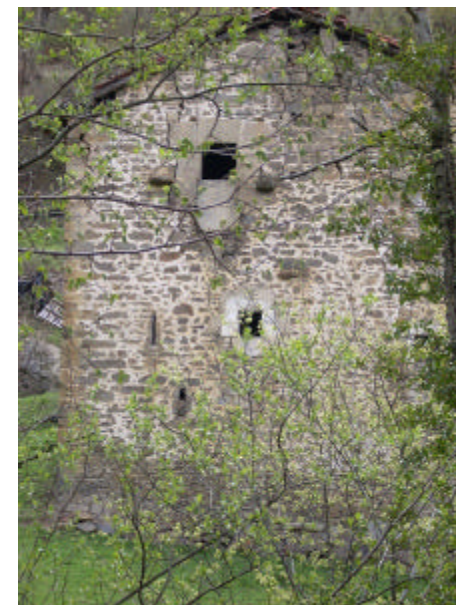
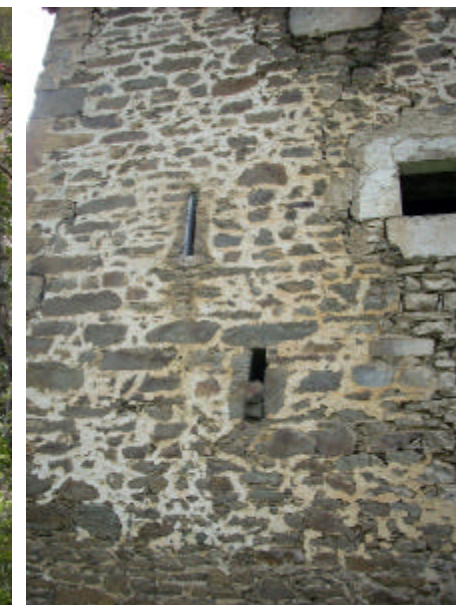
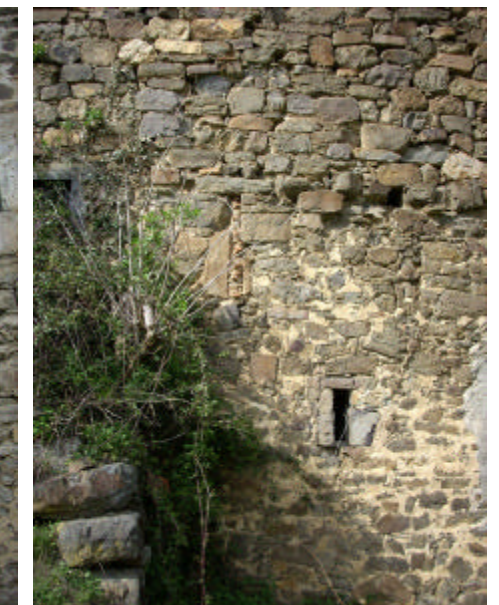
Vista detalle

Edificación de problemática interpretación, con aspecto de casa torre y presencia de elementos típicos de la arquitectura defensiva medieval: saeteras, ménsulas para sujeción de cadalsos de madera. Planta sensiblemente cuadrada, dimensiones aproximadas 11 x 11 m. Ha sufrido muchas alteraciones cubriéndose actualmente por tejado a dos aguas

**MUROS Y FÁBRICAS.** Presenta sillería en esquinales y mampuesto de buena calidad en el resto de los paños. El acceso se sitúa orientado a este, resuelto en la actualidad con arco rebajado que parece de factura moderna. En las distintas fachadas se han abierto huecos cuadrangulares. En la fachada sur, que se abre hacia el río, se sitúa un hueco conformado por grandes sillares a modo de jambas y dintel, bajo los que parecen adivinarse ménsulas que sujetarían una estructura de madera.

**ELEMENTOS DEFENSIVOS.** Presenta dos grandes aspilleras. Una situada en la fachada sur, hacia el río, la otra hoy cegada en la fachada oeste. En los laterales oriental y meridional se sitúan ménsulas que sugieren la existencia de cadalsos de madera.

Protección actual		Referencias bibliográficas	GONZÁLEZ ECHEGARAY (1985), Vol. 2, p. 126-129,138 VASALLO, GRACA, CARZOLIO DE ROSSI (2001), p.79
Protección propuesta	Bien de Interés Cultural	Autor de la ficha	José Miguel Remolina Seivane
Recomendaciones	Consolidación y rehabilitación. Estudio riguroso de paramentos para determinar su significado y cronología.	Documentación	José Miguel Remolina Seivane
Fecha	19-jun-08
