Denominación Trincheras y Nidos de ametralladora en el Gromo; El Gromo zona Norte

Identificador C005 01

## TRINCHERAS DE EL GROMO C005.01

### DOCUMENTACIÓN GRÁFICA

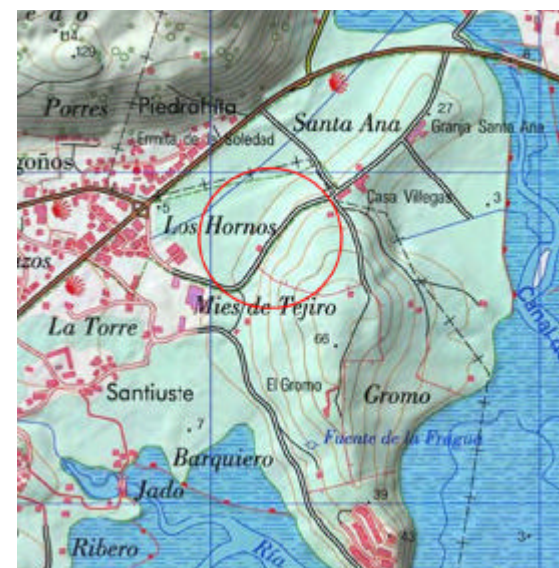
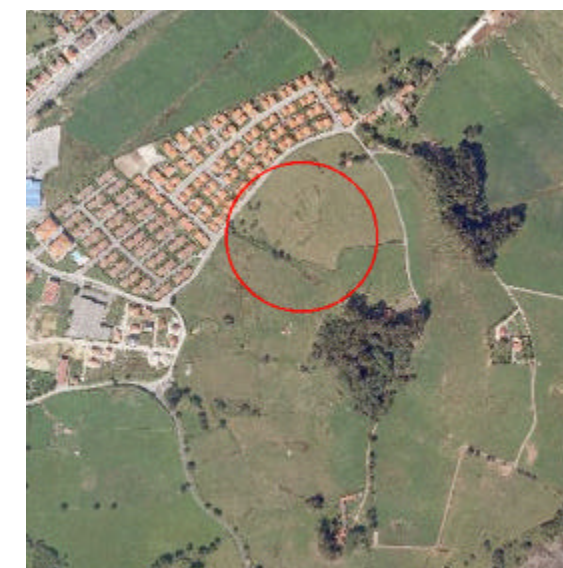
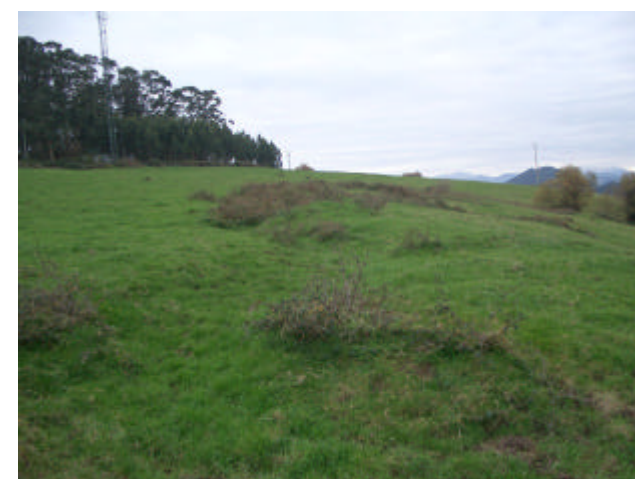
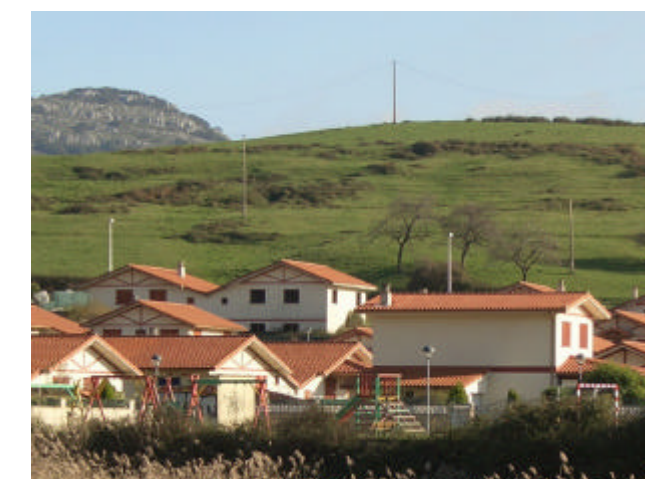
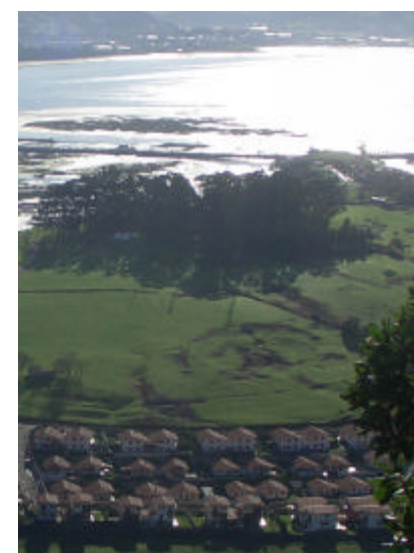
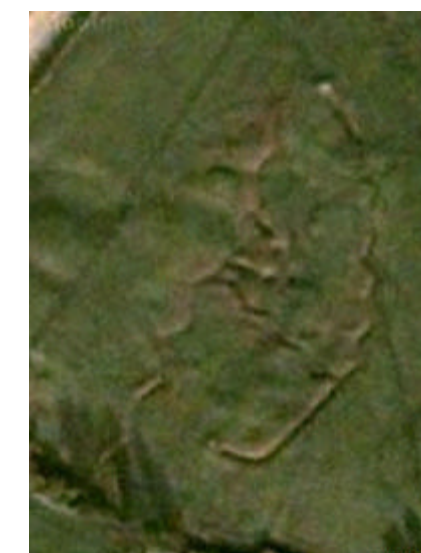
Bien conservado si bien las trincheras con el paso el ganado y crecimiento de zarzas, tienden a desdibujarse y los nidos a quedar enterrados

En la zona Noroeste del gromo se encuentra una organización de trincheras que describen un arco y en sus extremos se sitúan un nido de ametralladora (Nido extremo Norte X: 461199 Y: 4811628 Nido extremo Suroeste X: 461168 Y: 4811536 Centro trincheras inferiores X: 461172 Y: 4811589) y a su vez estos se cierran con una trinchera inferior (cota 35) adquiriendo la planta de un baluarte si bien posicionado en ladera. Los nidos (cota 38 y 40) y distantes 95m son estructuras de hormigón armado excavados en el terreno de planta cuadrada, donde se accede desde el extremo de la trinchera y tienen capacidad para un tirador. La trinchera superior que define un arco entre los nidos y en su punto central alcanza la (cota 45) es de cremallera, se conecta con la inferior para evacuación o suministros con dos trincheras verticales (longitud en el centro 40m) y a su vez la inferior también es de cremallera, se trata de zanjas excavadas en el terreno.

ELEMENTOS DEFENSIVOS SOBRESALIENTES. Trincheras y nidos de ametralladora de hormigón cuadrados.

Recomendaciones Investigación arqueológica
